ПАСПОРТ ДОСТУПНОСТИ
объекта социальной инфраструктуры (ОСИ)

1.1. Вид (наименование) объекта: *1 корпус*
1.2. Полный почтовый адрес объекта: *630123, г. Новосибирск, ул. 91 перекат, 21*
1.3. Сведения о размещении объекта: *отдельно стоящее двухэтажное здание площадью 808,83 кв.м*, наличие прилегающего земельного участка (*да*, нет) *13,166 га*
1.4. Год постройки здания: *2011 г.*; последнего капитального ремонта: *2026 г.*
1.5. Дата предстоящих плановых ремонтных работ: -

Акт
обследования объекта
на предмет беспрепятственного доступа и использования инвалидами и другими маломобильными группами населения №5

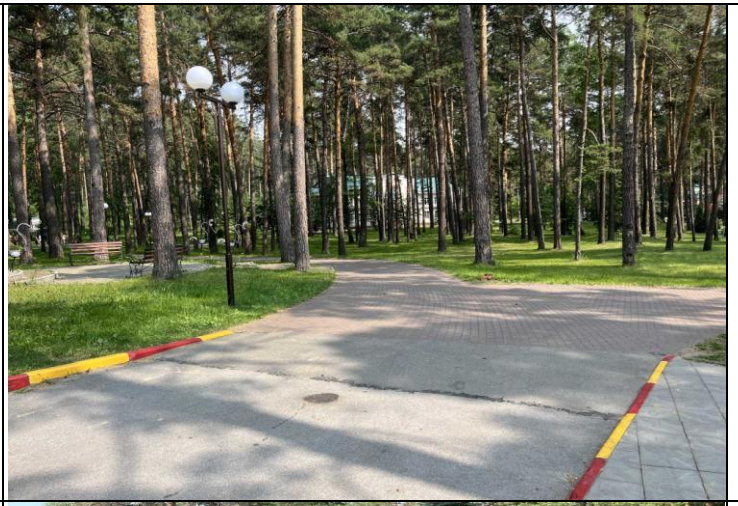
Доля мест для автотранспорта инвалидов	%	**10 (но не менее 1 места)**	отсутствует	К, О		П.5.2.1. СП 59.13330.2020

Разметка места для парковки автотранспорта инвалидов	м	**6х3,6**	отсутствует	К, О		П.5.2.4. СП 59.13330.2020
	Обозначение места для парковки знаком, принятым в международной практике		**наличие**	отсутствует	К, О		П.5.2.1. СП 59.13330.2020
	Путь к главному (специализированному) входу в здание

1.3	Автостоянка и парковка	есть			Отсутствуют дорожные знаки для обозначения стоянки для транспортных средств инвалидов; разметка места для парковки автотранспорта МГН.	К,О	Нанести разметку места для парковки автотранспорта МГН. Установить дорожные знаки для обозначения стоянки для транспортных средств инвалидов. Оказывать помощь со стороны ответственных сотрудников учреждения.	Текущий ремонт. Организационные мероприятия

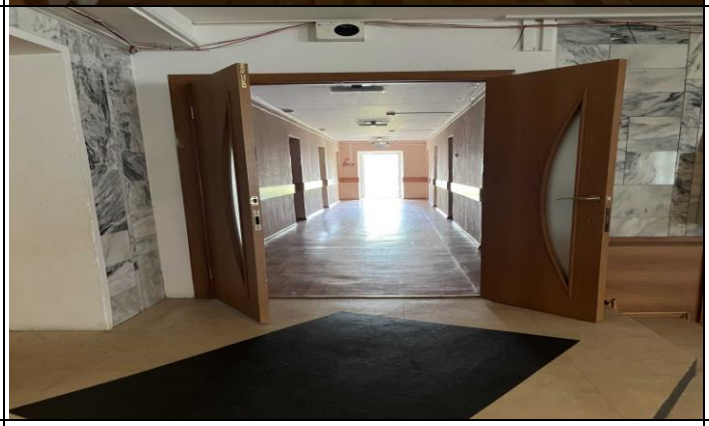
2.5	Тамбур	есть			Не соответствует по габаритам.	К, О, С	При необходимости оказывать помощь со стороны персонала учреждения.	Организационные мероприятия

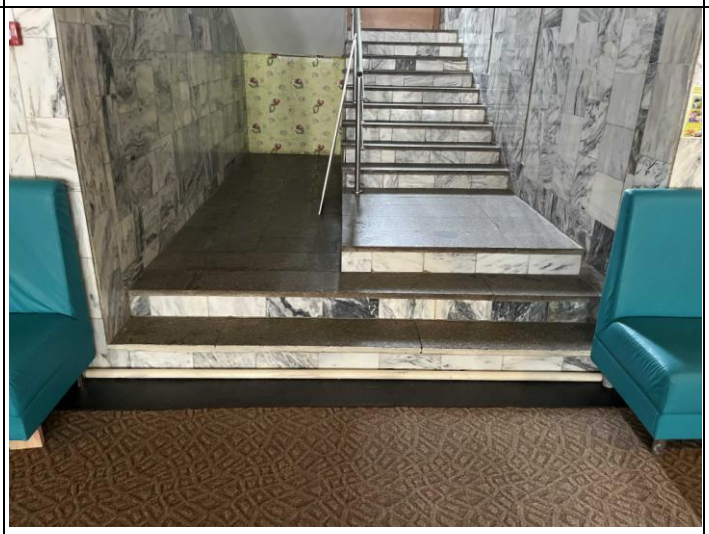
Ширина пути движения кресла-коляски: в одном направлении при встречном движении	см	**не менее 150** **не менее 180**	164	К,О,С		П.6.2.1. СП 59.13330.2020
	2 этаж						
	Ширина пути движения кресла-коляски: в одном направлении при встречном движении	см	**не менее 150** **не менее 180**	1200	К,О,С		П.6.2.1. СП 59.13330.2020

- ширина дверного проема в свету	см	**не менее 90**	120	К		П.6.1.5. СП 59.13330.2020
	- высота порога	см	**не более 1,4**	-	К,О,С		П.6.2.4. СП 59.13330.2020
	Ширина пути движения кресла-коляски: в одном направлении при встречном движении	см	 **не менее 150** **не менее 180**	 162	К,О,С		П.6.2.1. СП 59.13330.2020

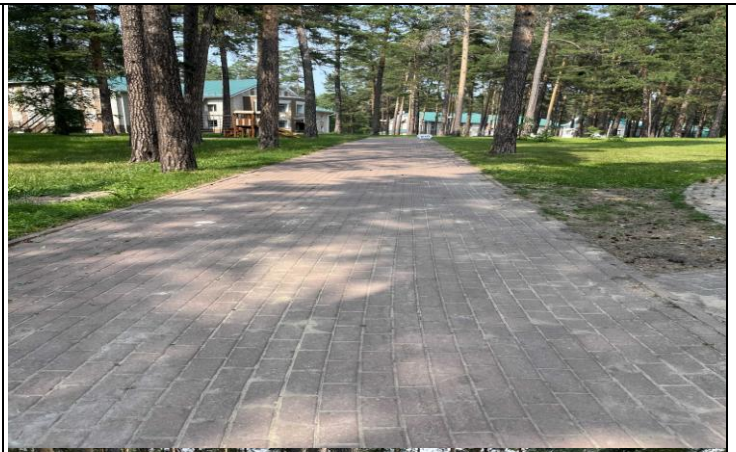
Разметка места для парковки автотранспорта инвалидов	м	**6х3,6**	отсутствует	К, О		П.5.2.4. СП 59.13330.2020
	Обозначение места для парковки знаком, принятым в международной практике		**наличие**	отсутствует	К, О		П.5.2.1. СП 59.13330.2020
	Путь к главному (специализированному) входу в здание

Наименование структурно-функциональной зоны	Состояние доступности*	Приложение		Рекомендации по адаптации (виды работы)**
		N на плане	N фото	
Территория, прилегающая к объекту	ДЧ-И (К, О, Г, У), ВНД (С)			Текущий ремонт, приобретение оборудования, организационные мероприятия: разместить на хорошо просматриваемом месте в зоне парковки информацию с телефоном ответственных сотрудников для их вызова. Установить указатели направления движения к главному входу с парковки для МГН. Установить специальные удобные скамейки с опорой для спины и подлокотниками на путях движения территории (каждые 100-150 м). Установить схему с маршрутами, доступными для инвалидов. Установить специальные места отдыха для опорников. Нанести разметку места для парковки автотранспорта МГН. Установить дорожные знаки для обозначения стоянки для транспортных средств инвалидов. Оказывать помощь со стороны ответственных сотрудников учреждения.

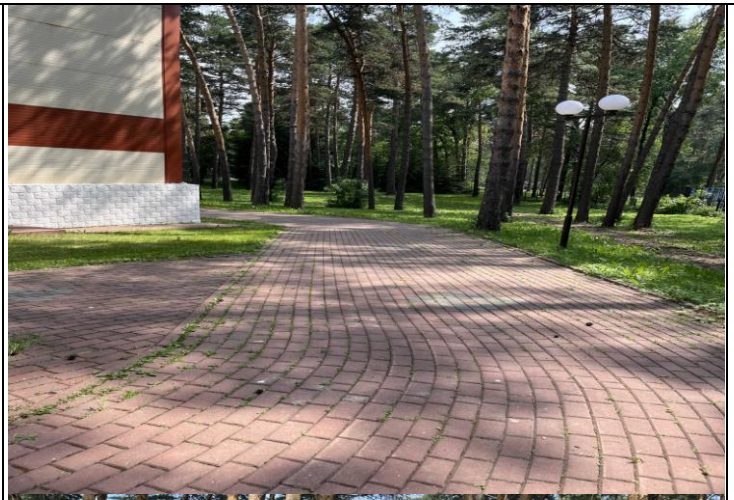
Разметка места для парковки автотранспорта инвалидов	м	**6х3,6**	отсутствует	К, О		П.5.2.4. СП 59.13330.2020
	Обозначение места для парковки знаком, принятым в международной практике		**наличие**	отсутствует	К, О		П.5.2.1. СП 59.13330.2020
	Путь к главному (специализированному) входу в здание

Наименование структурно-функциональной зоны	Состояние доступности*	Приложение		Рекомендации по адаптации (виды работы)**
		N на плане	N фото	
Территория, прилегающая к объекту	ДЧ-И (К, О, Г, У), ВНД (С)			Текущий ремонт, приобретение оборудования, организационные мероприятия: разместить на хорошо просматриваемом месте в зоне парковки информацию с телефоном ответственных сотрудников для их вызова. Установить указатели направления движения к главному входу с парковки для МГН. Установить специальные удобные скамейки с опорой для спины и подлокотниками на путях движения территории (каждые 100-150 м). Установить схему с маршрутами, доступными для инвалидов. Установить специальные места отдыха для опорников. Нанести разметку места для парковки автотранспорта МГН. Установить дорожные знаки для обозначения стоянки для транспортных средств инвалидов. Оказывать помощь со стороны ответственных сотрудников учреждения.

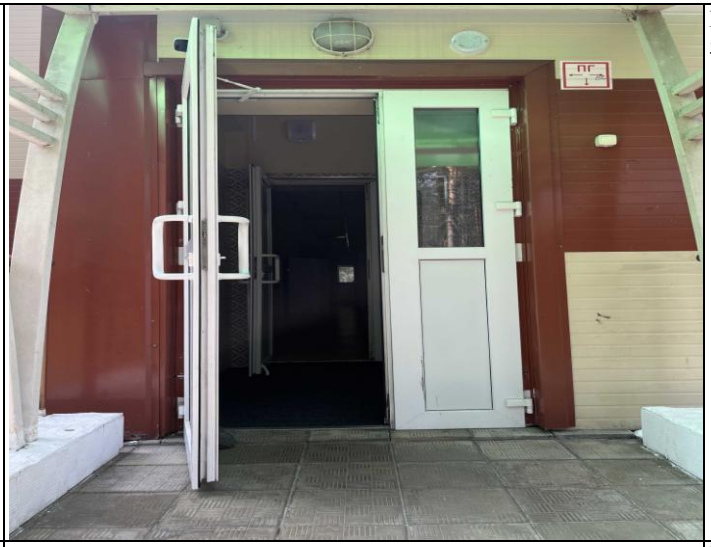
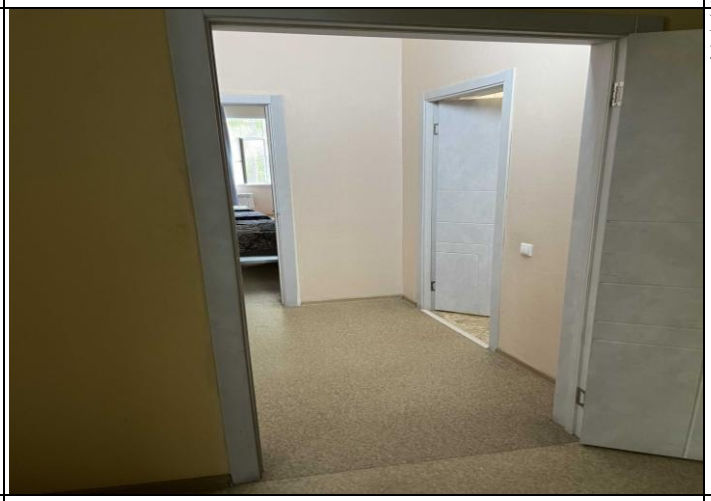
Наименование структурно-функциональной зоны	Состояние доступности *	Приложение		Рекомендации по адаптации (вид работы)**
		N на плане	N фото	
Входная группа, вход 1	ДЧ-И (Г,У) ВНД (К,О,С)			Текущий ремонт, организационные мероприятия: разработка рабочего проекта и установка входной площадки и пандуса по нормативам; установить тактильное предупреждающее покрытие в начале и конце лестничного марша, установить контрастную маркировку краевых ступеней. Установить двухсторонние поручни на лестнице по нормативу. Установить кнопку вызова помощи в зоне доступности для инвалидов колясках. Кнопку обозначить соответствующей пиктограммой, дублировать информацию табличкой, выполненной шрифтом Брайля. Установить яркую контрастную маркировку на прозрачных полотнах дверей (в виде круга, прямоугольника и др.). При необходимости оказывать помощь инвалидам персоналом учреждения.
Вход 2	ДЧ-И (Г,У) ВНД (К,О,С)			Текущий ремонт, организационные мероприятия: установить предупреждающее покрытие в начале и конце лестничного марша, установить контрастную маркировку краевых ступеней. Установить двухсторонние поручни. Установить яркую контрастную маркировку на прозрачных полотнах дверей (в виде круга, прямоугольника и др.). При необходимости оказывать помощь инвалидам персоналом учреждения.

Вход 3, на второй этаж	ДЧ-И (Г,У) ВНД (К,О,С)			Текущий ремонт, организационные мероприятия: установить предупреждающее покрытие в начале и конце лестничного марша, установить контрастную маркировку краевых ступеней. Установить двухсторонние поручни по нормативу. Установить яркую контрастную маркировку на прозрачных полотнах дверей (в виде круга, прямоугольника и др.). Монтаж подступенков. При необходимости оказывать помощь инвалидам персоналом учреждения.
Вход 4, на второй этаж	ДЧ-И (Г,У) ВНД (К,О,С)			Текущий ремонт, организационные мероприятия: установить предупреждающее покрытие в начале и конце лестничного марша, установить контрастную маркировку краевых ступеней. Установить двухсторонние поручни по нормативу. Установить яркую контрастную маркировку на прозрачных полотнах дверей (в виде круга, прямоугольника и др.). Монтаж подступенков. При необходимости оказывать помощь инвалидам персоналом учреждения.

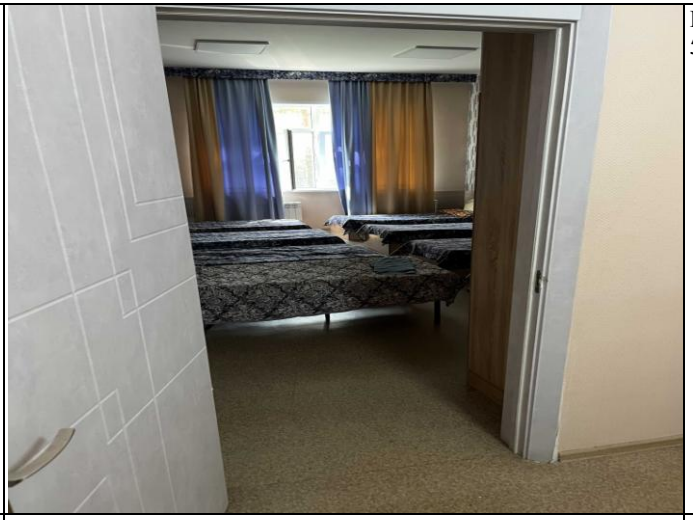
3.6	Пути эвакуации (в т.ч. зоны безопасности)	есть			Пути эвакуации не соответствуют нормативам доступности для МГН: отсутствует контрастная маркировка дверей эвакуации.	К, О, С, Г, У	Нанести контрастную маркировку дверей на путях эвакуации в соответствии с нормативами. Оказывать помощь со стороны ответственных сотрудников.	Текущий ремонт, организационные мероприятия

Наименование структурно-функциональной зоны	Состояние доступности *	Приложение		Рекомендации по адаптации (виды работы)**
		N на плане	N фото	
Пути движения на объекте	ДЧ-И (О,Г,У) ВНД (К,С)			Текущий ремонт, организационные мероприятия: нанести контрастную маркировку дверей в соответствии с нормативами; обучить персонал правилам оказания ситуационной помощи инвалидам в чрезвычайных ситуациях; отработать регламент эвакуации МГН.

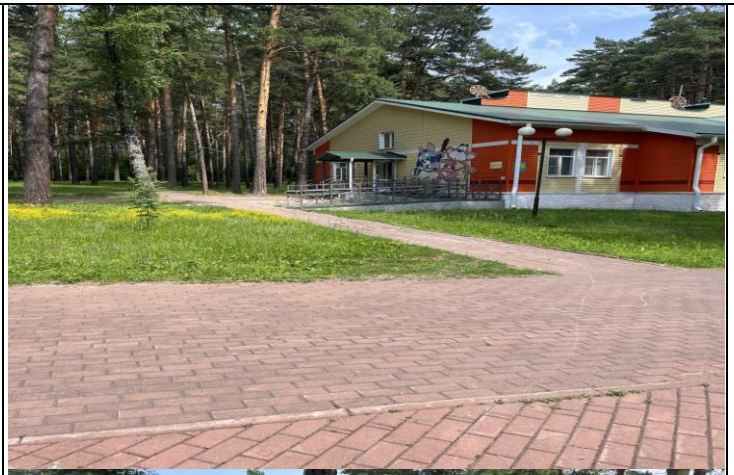
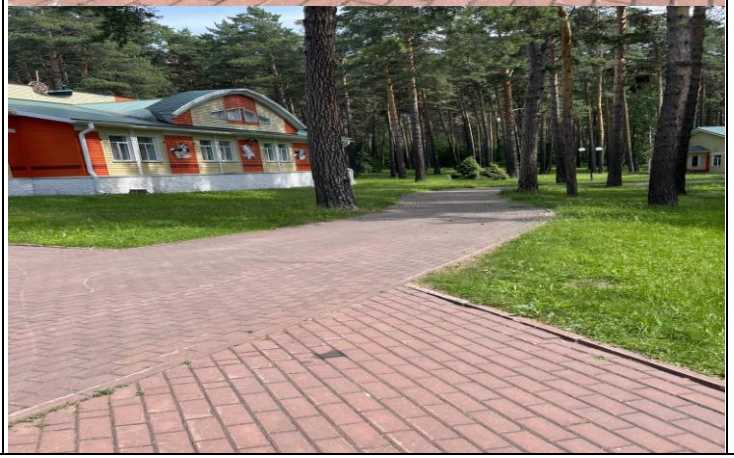
№ п/п	Элементы	Единицы измерения	Норматив	Фактическая величина	Для МГН*	ФОТО	Примечания
1	2	3	4	5	6	7	**8**
	Парковка для посетителей, около кпп 1 и кпп 2						
	Расстояние до входа в здание	м	**не более 50**	До 100	К, О	 	П.5.2.2. СП 59.13330.2020

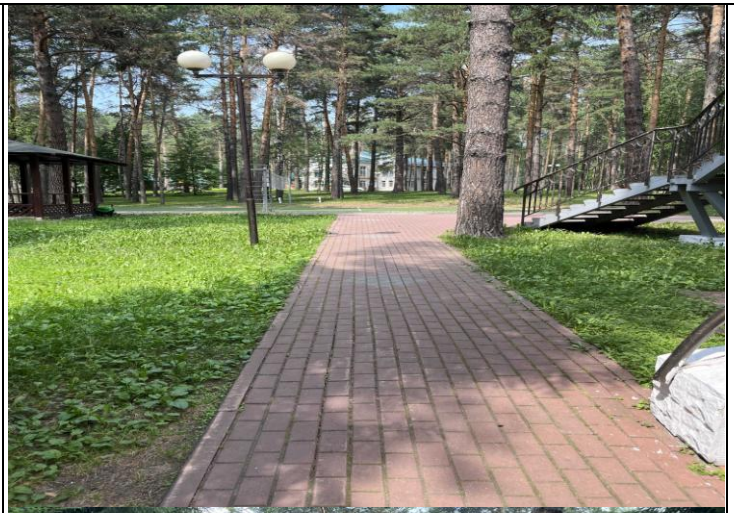
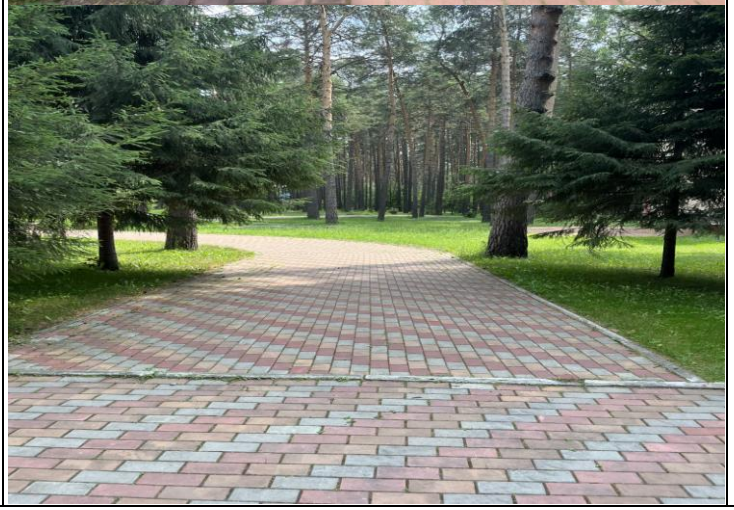
Разметка места для парковки автотранспорта инвалидов	м	**6х3,6**	отсутствует	К, О		П.5.2.4. СП 59.13330.2020
	Обозначение места для парковки знаком, принятым в международной практике		**наличие**	отсутствует	К, О		П.5.2.1. СП 59.13330.2020
	Путь к главному (специализированному) входу в здание

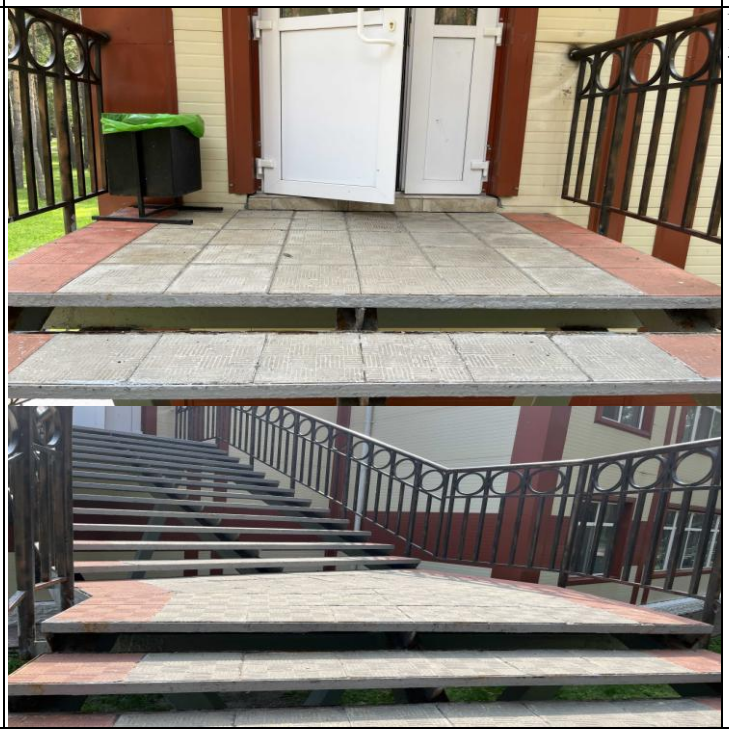
- на высоте	см	**70 и 90 (допустимо от 85 до 92)**	-	К		П. 6.2.11 СП 59.13330.2020
	-завершающие части поручней	см	**Длиннее пандуса на 30**	-	К, О		П. 6.2.11 ГОСТ Р 51261
	Нескользкое покрытие		**наличие**	отсутствует	К,О,С		П. 6.2.11 СП 59.13330.2020
	Маркировка поверхности пандуса контрастным цветом или текстурой		**наличие**	отсутствует	С		П. 6.2.10 СП 59.13330.2020
	Тамбур						
	Габариты: глубина х ширина	см	**не менее 245х160 при реконструкции допустимо от 150 до 180х230**	190х233	К		П.6.1.8. СП 59.13330.2020
	Двери 1: распашные (Р), автоматические раздвижные (А)			Распашные

- ширина дверного проема в свету	см	**не менее 90**	120	К		П.6.1.5. СП 59.13330.2020
	- высота порога	см	**не более 1,4**	5	К,О,С		П.6.1.5. СП 59.13330.2020
	Яркая контрастная маркировка на прозрачных полотнах дверей (в виде круга, прямоугольника и др.)		**наличие**	отсутствует	С		П.6.1.6. СП 59.13330.2020
	Размер маркировки	см	**Не менее 10 х 20**	-	С		П.6.1.6. СП 59.13330.2020
	Расположение маркировки на полотне двери	см	**Первый уровень 90-100 Второй уровень – 130-140**	-	С		П.6.1.6. СП 59.13330.2020
	Двери 2: распашные (Р), автоматические раздвижные (А)			Распашные			
	- ширина дверного проема в свету	см	**не менее 90**	120	К		П.6.1.5. СП 59.13330.2020

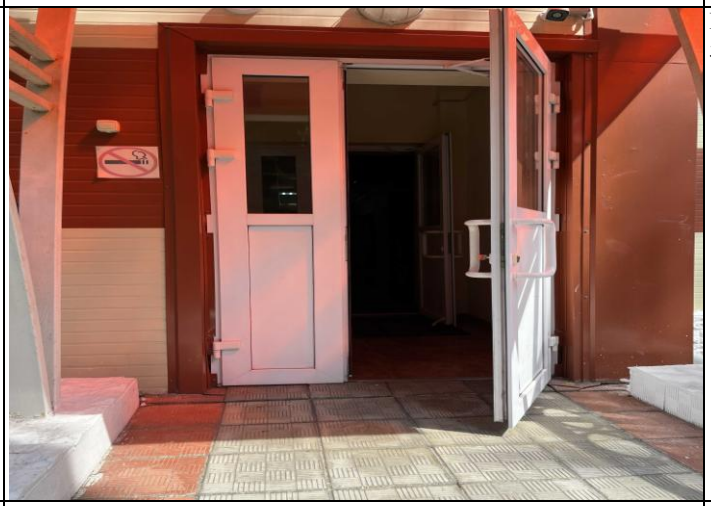
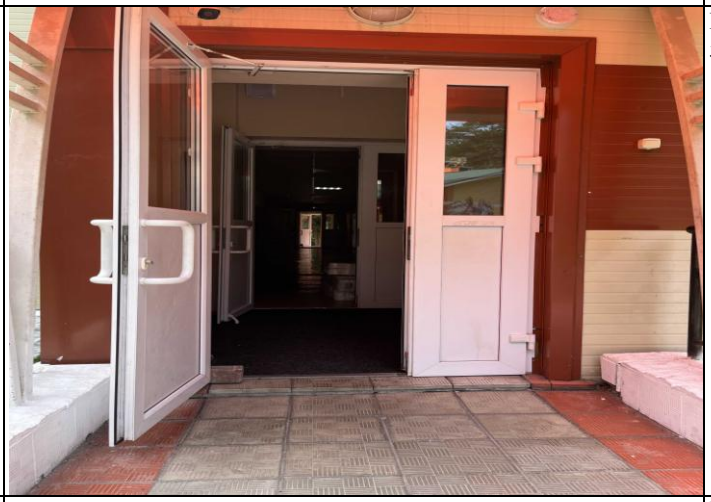
Наименование структурно-функциональной зоны	Состояние доступности *	Приложение		Рекомендации по адаптации (вид работы)**
		N на плане	N фото	
Входная группа, вход 1	ДЧ-И (Г,У) ВНД (К,О,С)			Текущий ремонт, организационные мероприятия: разработка рабочего проекта и установка входной площадки и пандуса по нормативам; установить тактильное предупреждающее покрытие в начале и конце лестничного марша, установить контрастную маркировку краевых ступеней. Установить двухсторонние поручни на лестнице по нормативу. Установить кнопку вызова помощи в зоне доступности для инвалидов колясках. Кнопку обозначить соответствующей пиктограммой, дублировать информацию табличкой, выполненной шрифтом Брайля. Установить яркую контрастную маркировку на прозрачных полотнах дверей (в виде круга, прямоугольника и др.). При необходимости оказывать помощь инвалидам персоналом учреждения.
Вход 2	ДЧ-И (Г,У) ВНД (К,О,С)			Текущий ремонт, организационные мероприятия: установить предупреждающее покрытие в начале и конце лестничного марша, установить контрастную маркировку краевых ступеней. Установить двухсторонние поручни. Установить яркую контрастную маркировку на прозрачных полотнах дверей (в виде круга, прямоугольника и др.). При необходимости оказывать помощь инвалидам персоналом учреждения.

Вход 3, на второй этаж	ДЧ-И (Г,У) ВНД (К,О,С)			Текущий ремонт, организационные мероприятия: установить предупреждающее покрытие в начале и конце лестничного марша, установить контрастную маркировку краевых ступеней. Установить двухсторонние поручни по нормативу. Установить яркую контрастную маркировку на прозрачных полотнах дверей (в виде круга, прямоугольника и др.). Монтаж подступенков. При необходимости оказывать помощь инвалидам персоналом учреждения.
Вход 4, на второй этаж	ДЧ-И (Г,У) ВНД (К,О,С)			Текущий ремонт, организационные мероприятия: установить предупреждающее покрытие в начале и конце лестничного марша, установить контрастную маркировку краевых ступеней. Установить двухсторонние поручни по нормативу. Установить яркую контрастную маркировку на прозрачных полотнах дверей (в виде круга, прямоугольника и др.). Монтаж подступенков. При необходимости оказывать помощь инвалидам персоналом учреждения.

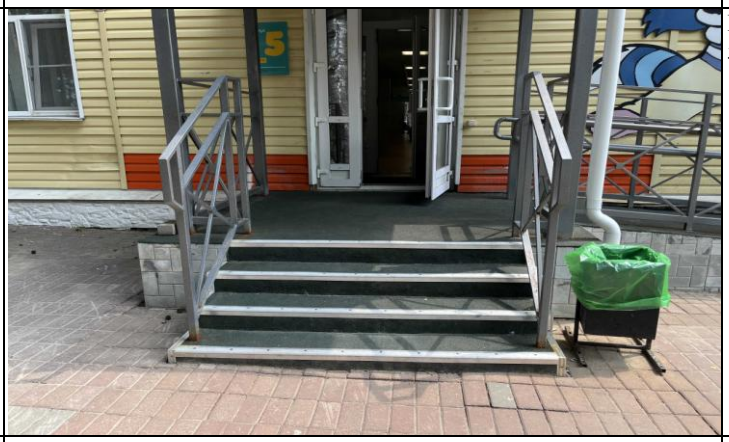
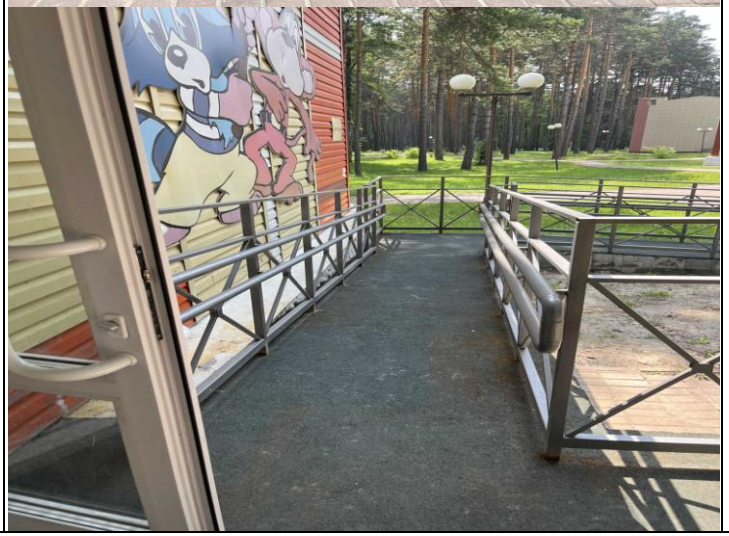
1.3	Автостоянка и парковка	есть			Отсутствуют дорожные знаки для обозначения стоянки для транспортных средств инвалидов; разметка места для парковки автотранспорта МГН.	К,О	Нанести разметку места для парковки автотранспорта МГН. Установить дорожные знаки для обозначения стоянки для транспортных средств инвалидов. Оказывать помощь со стороны ответственных сотрудников учреждения.	Текущий ремонт. Организационные мероприятия

Наименование структурно-функциональной зоны	Состояние доступности*	Приложение		Рекомендации по адаптации (виды работы)**
		N на плане	N фото	
Территория, прилегающая к объекту	ДЧ-И (К, О, Г, У), ВНД (С)			Текущий ремонт, приобретение оборудования, организационные мероприятия: разместить на хорошо просматриваемом месте в зоне парковки информацию с телефоном ответственных сотрудников для их вызова. Установить указатели направления движения к главному входу с парковки для МГН. Установить специальные удобные скамейки с опорой для спины и подлокотниками на путях движения территории (каждые 100-150 м). Установить схему с маршрутами, доступными для инвалидов. Установить специальные места отдыха для опорников. Нанести разметку места для парковки автотранспорта МГН. Установить дорожные знаки для обозначения стоянки для транспортных средств инвалидов. Оказывать помощь со стороны ответственных сотрудников учреждения.

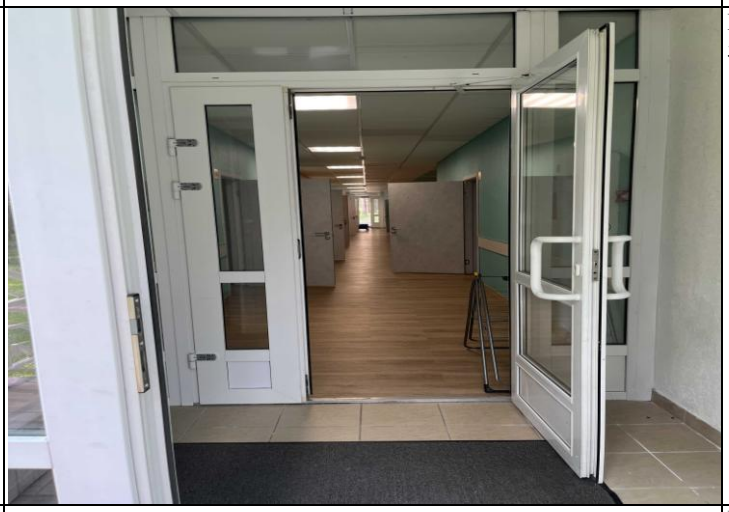
Параметры пандуса: длина марша пандуса уклон пандуса	см	**Не более 900** **Не круче от 1:12 до 1:20 (от 8% до 5%)**	468 и 548 8 и 10%	К		П. 6.2.9 СП 59.13330.2020
	Площадка на горизонтальном участке пандуса	см	**Не менее 150х150**	145х140	К		П. 6.2.9 СП 59.13330.2020
	Поручни с двух сторон:		**наличие**	имеются	К,О		П.6.2.11 СП 59.13330.2020
	- на высоте	см	**70 и 90 (допустимо от 85 до 92)**	92 и 72	К		П. 6.2.11 СП 59.13330.2020
	-завершающие части поручней	см	**Длиннее пандуса на 30**	20	К, О		П. 6.2.11 ГОСТ Р 51261
	Нескользкое покрытие		**наличие**	имеется	К,О,С		П. 6.2.11 СП 59.13330.2020
	Маркировка поверхности пандуса контрастным цветом или текстурой		**наличие**	имеется	С		П. 6.2.10 СП 59.13330.2020
	Наружный подъемник: вертикальный (В), наклонный (Н)		**наличие**	Не требуется	К		П.6.2.8. СП 59.13330.2020
	Тамбур

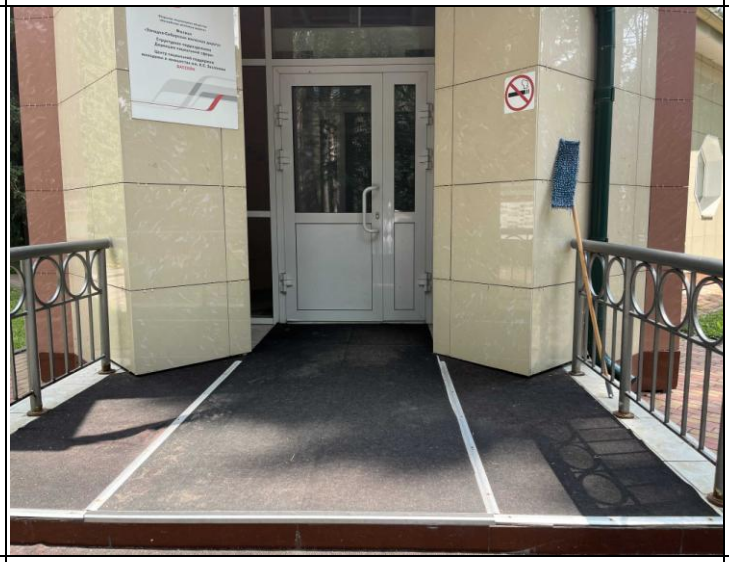
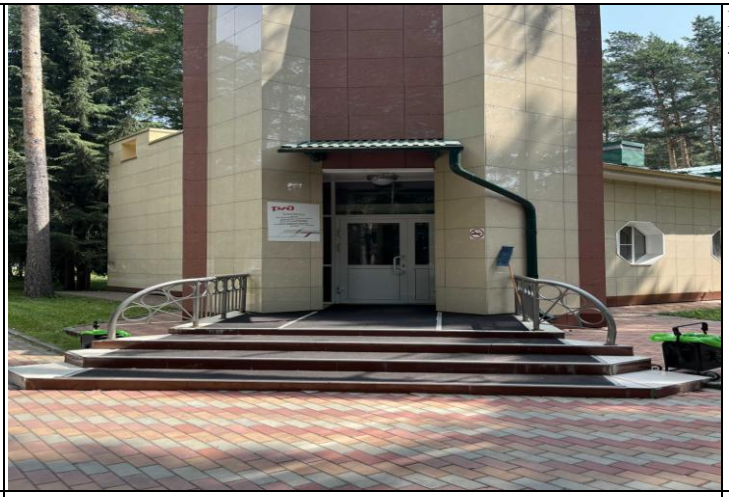
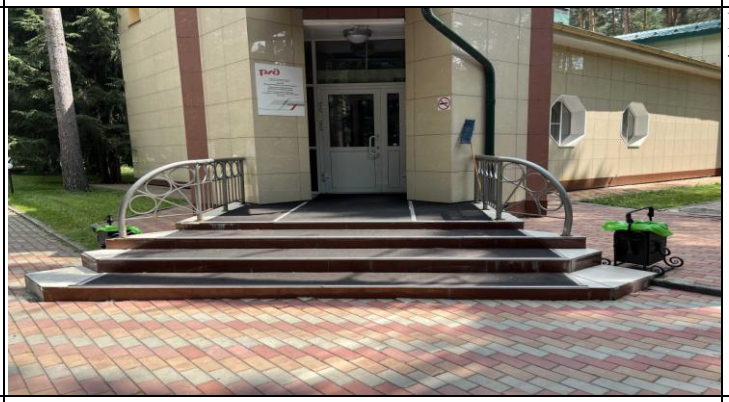
1.2	Путь (пути) движения на территории	есть			Отсутствует специальные места отдыха для инвалидов, оснащенные специальными удобными скамейками с опорой для спины и подлокотниками. Отсутствует схема с маршрутами, доступными для инвалидов.	О	Установить специальные удобные скамейки с опорой для спины и подлокотниками на путях движения территории (каждые 100-150 м). Установить схему с маршрутами, доступными для инвалидов.	Приобретение оборудования. Организационные мероприятия

1.3	Автостоянка и парковка	есть			Отсутствуют дорожные знаки для обозначения стоянки для транспортных средств инвалидов; разметка места для парковки автотранспорта МГН.	К,О	Нанести разметку места для парковки автотранспорта МГН. Установить дорожные знаки для обозначения стоянки для транспортных средств инвалидов. Оказывать помощь со стороны ответственных сотрудников учреждения.	Текущий ремонт. Организационные мероприятия

Наименование структурно-функциональной зоны	Состояние доступности*	Приложение		Рекомендации по адаптации (виды работы)**
		N на плане	N фото	
Территория, прилегающая к объекту	ДЧ-И (К, О, Г, У), ВНД (С)			Текущий ремонт, приобретение оборудования, организационные мероприятия: разместить на хорошо просматриваемом месте в зоне парковки информацию с телефоном ответственных сотрудников для их вызова. Установить указатели направления движения к главному входу с парковки для МГН. Установить специальные удобные скамейки с опорой для спины и подлокотниками на путях движения территории (каждые 100-150 м). Установить схему с маршрутами, доступными для инвалидов. Нанести разметку места для парковки автотранспорта МГН. Установить дорожные знаки для обозначения стоянки для транспортных средств инвалидов. Оказывать помощь со стороны ответственных сотрудников учреждения.

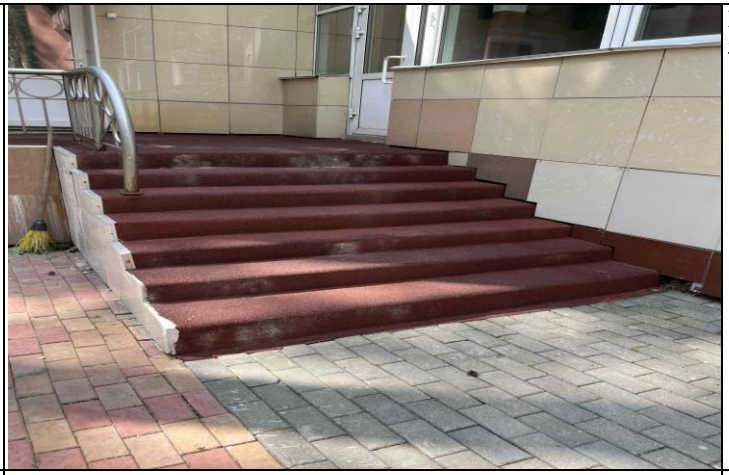
Навес		**наличие**	имеется	Все категории		П. 6.1.4 СП 59.13330. 2020
	Лестница к входной площадке						
	Ширина марша лестницы	см	**Не менее 135**	275	О,С		П.5.1.12. СП 59.13330. 2020
	Высота ступени	см	**от 12 до 15**	13	О,С		П. 5.1.12 СП 59.13330.2020
	Ширина проступи	см	**от 35 до 40**	44	О,С		П. 5.1.12 СП 59.13330.2020
	Нескользкое покрытие		**наличие**	имеется	О, С, Г		П. 5.1.12 СП 59.13330.2020
	Рельефная (тактильная) полоса перед лестничным маршем (на расстоянии)	см	**за 80-90 до лестниц**	-	С		П. 5.1.12 СП 59.13330.2020
	Ширина рельефной тактильной полосы	см	**30-50**	-	С		П. 5.1.12 СП 59.13330.2020
	Контрастная окраска первой и последней ступеней		**наличие**	отсутствует	С		П. 5.1.12 СП 59.13330.2020
	Единообразные геометрия и размеры ширины проступи, высоты подъема		**наличие**	имеется	О,С		П. 5.1.12 СП 59.13330.2020
	Поручни с двух сторон		**наличие**	отсутствует	О, С		П. 6.1.2 СП

59.13330.2020
	- высота поручней	см	**Допустимо 85-92**	-	О, С		П. 6.1.2 СП 118.13330.2020
	- завершающие части поручней	см	**Не менее 30**	-	О, С		П.6.1.2 ГОСТ Р 51261
	Пандус		**наличие**	отсутствие			
	Ширина пандуса	см	**90-100**	-	К		П.6.1.2, 6.2.9 СП 59.13330.2020
	Параметры пандуса: длина марша пандуса уклон пандуса	 см	**Не более 900** **Не круче от 1:12 до 1:20 (от 8% до 5%)**	-	 К		П. 6.2.9 СП 59.13330.2020
	Площадка на горизонтальном участке пандуса	см	**Не менее 150х150**	-	К		П. 6.2.9 СП 59.13330.2020
	Поручни с двух сторон:		**наличие**	отсутствует	К,О		П.6.2.11 СП 59.13330.2020

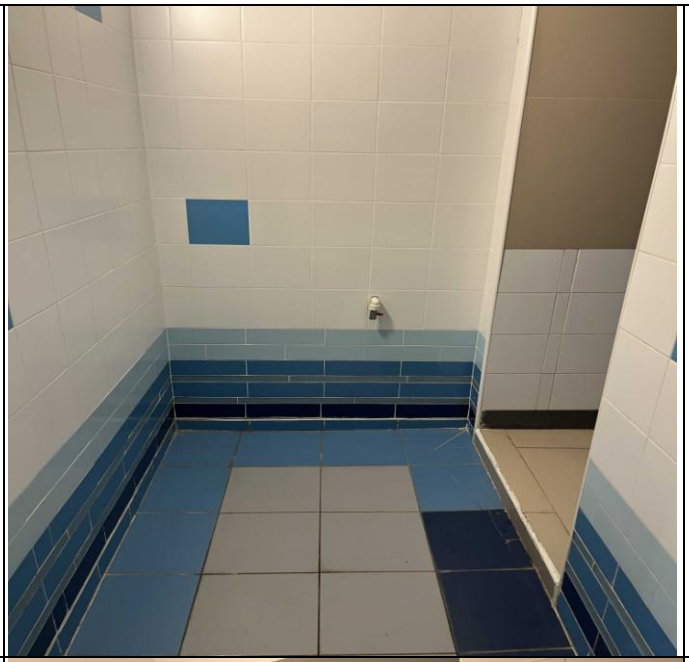
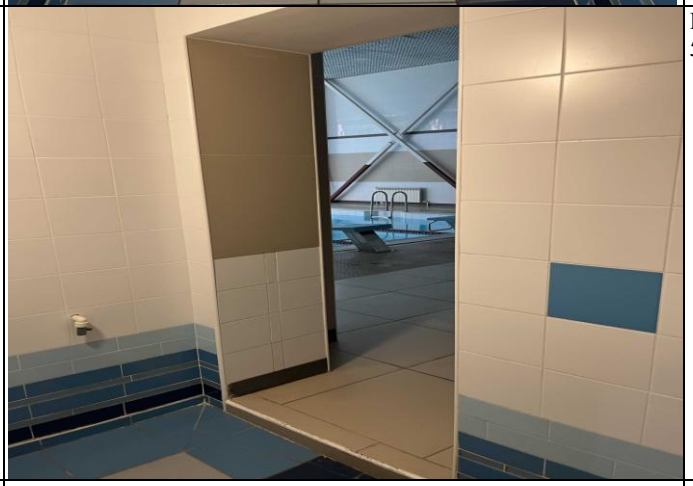
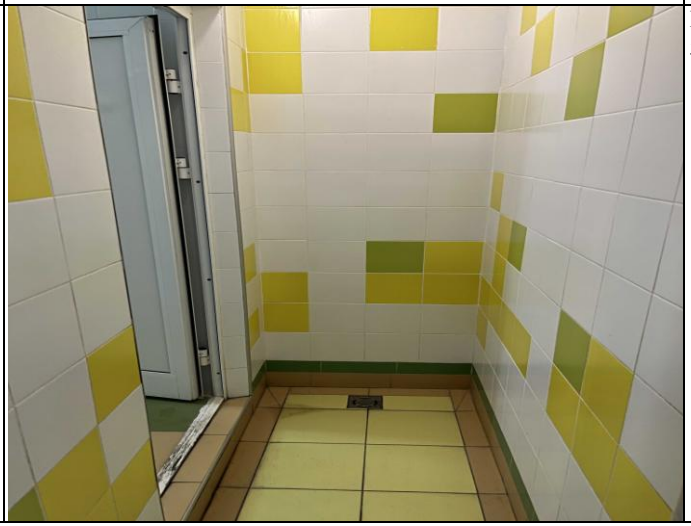
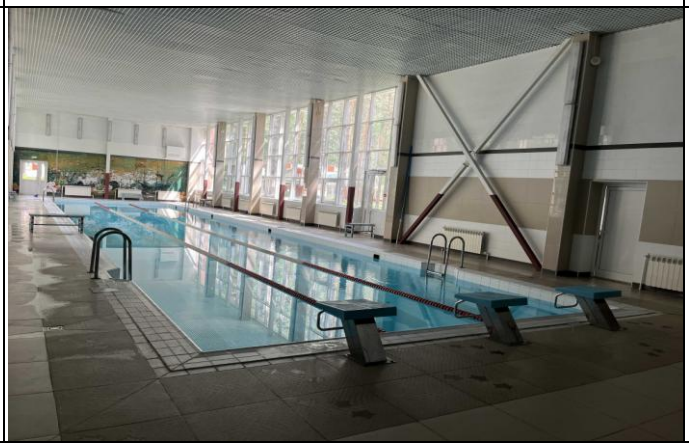
3.6	Пути эвакуации (в т.ч. зоны безопасности)	есть			Пути эвакуации не соответствуют нормативам доступности для МГН: отсутствует контрастная маркировка дверей эвакуации.	К, О, С, Г, У	Нанести контрастную маркировку дверей на путях эвакуации в соответствии с нормативами. Оказывать помощь со стороны ответственных сотрудников.	Текущий ремонт, организационные мероприятия

Наименование структурно-функциональной зоны	Состояние доступности *	Приложение		Рекомендации по адаптации (виды работы)**
		N на плане	N фото	
Пути движения на объекте	ДЧ-И (О,Г,У) ВНД (К,С)			Текущий ремонт, организационные мероприятия: нанести контрастную маркировку дверей в соответствии с нормативами; обучить персонал правилам оказания ситуационной помощи инвалидам в чрезвычайных ситуациях; отработать регламент эвакуации МГН.

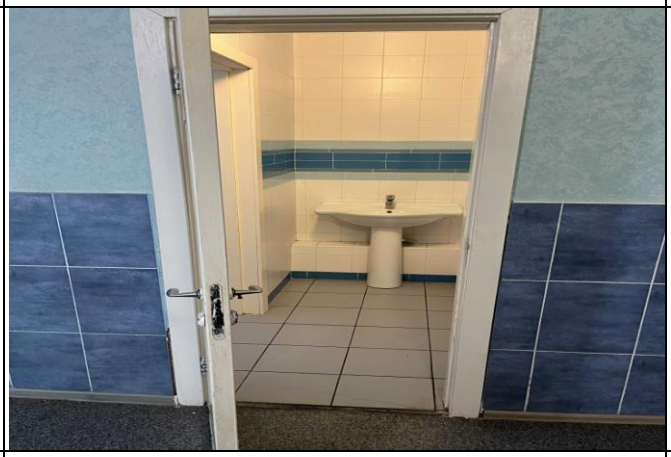
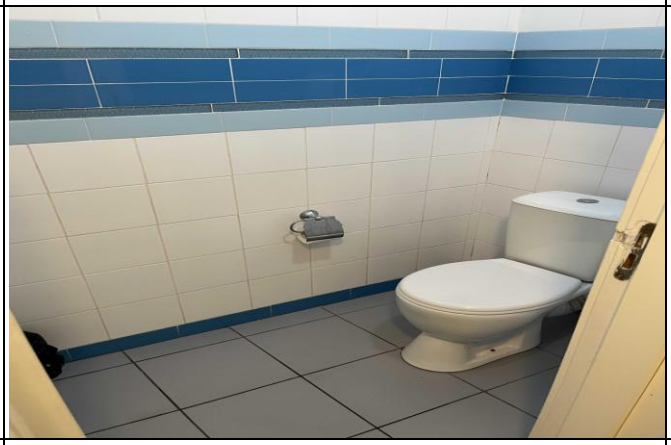
4.2	Зальная форма обслуживания	есть		Не все дверные проемы соответствуют. Ненормативно высокие пороги при выходе в бассейн из раздевалок. Край ванны бассейна по всему периметру должен выделяться контрастной полосой по отношению к цвету обходной дорожки. Отсутствует подъемник для инвалидов в чашу бассейна. Отсутствуют пиктограммы «Направление» и «Санузел для МГН». Рекомендуемый размер пиктограмм - 150 х 150 мм, устанавливаются на высоте 1.2 до 1.6 м, рядом друг с другом.	К,О	Текущий ремонт, организационные мероприятия: выделить край ванны бассейна по всему периметру контрастной полосой по отношению к цвету обходной дорожки; установить подъемник для инвалидов в чашу бассейна; установить пиктограммы «Направление» и «Санузел для МГН». Рекомендуемый размер пиктограмм - 150 х 150 мм, устанавливаются на высоте 1.2 до 1.6 м, рядом друг с другом. обучить персонал правилам оказания ситуационной помощи инвалидам в чрезвычайных ситуациях; отработать регламент эвакуации МГН.	Текущий ремонт, организационные мероприятия

Наименование структурно-функциональной зоны	Состояние доступности*	Рекомендации по адаптации (вид работы)**
Зона оказания услуги	ВНД (К,О,С), ДЧ-И (Г,У)	Текущий ремонт, организационные мероприятия: выделить край ванны бассейна по всему периметру контрастной полосой по отношению к цвету обходной дорожки; установить подъемник для инвалидов в чашу бассейна (система обеспечивает возможность погружения в ванну инвалида, который не имеет возможности использовать наклонную лестницу); установить пиктограммы «Направление» и «Санузел для МГН». Рекомендуемый размер пиктограмм - 150 х 150 мм, устанавливаются на высоте 1.2 до 1.6 м, рядом друг с другом. обучить персонал правилам оказания ситуационной помощи инвалидам в чрезвычайных ситуациях; отработать регламент эвакуации МГН.

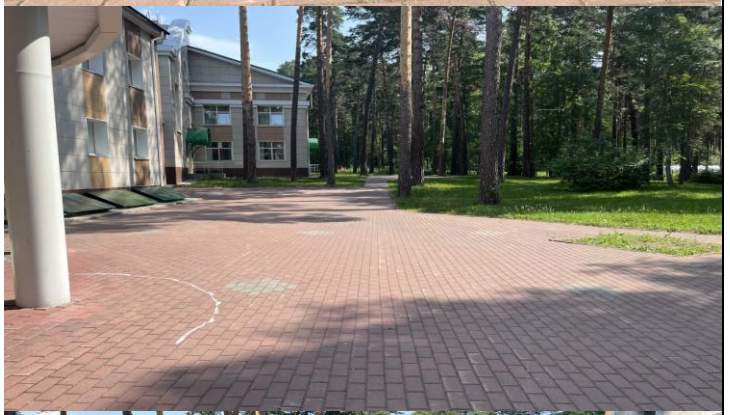
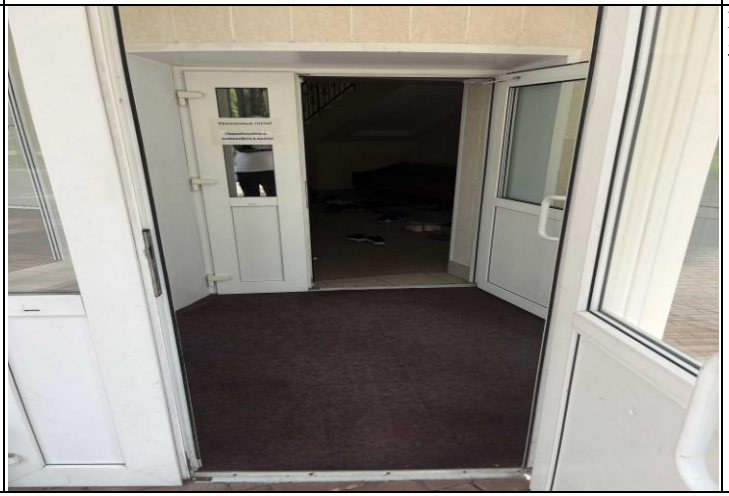
1.2	Путь (пути) движения на территории	есть			Отсутствует специальные места отдыха для инвалидов, оснащенные специальными удобными скамейками с опорой для спины и подлокотниками. Отсутствует схема с маршрутами, доступными для инвалидов.	О	Установить специальные удобные скамейки с опорой для спины и подлокотниками на путях движения территории (каждые 100-150 м). Установить схему с маршрутами, доступными для инвалидов.	Приобретение оборудования. Организационные мероприятия

1.3	Автостоянка и парковка	есть			Отсутствуют дорожные знаки для обозначения стоянки для транспортных средств инвалидов; разметка места для парковки автотранспорта МГН.	К,О	Нанести разметку места для парковки автотранспорта МГН. Установить дорожные знаки для обозначения стоянки для транспортных средств инвалидов. Оказывать помощь со стороны ответственных сотрудников учреждения.	Текущий ремонт. Организационные мероприятия

Наименование структурно-функциональной зоны	Состояние доступности*	Приложение		Рекомендации по адаптации (виды работы)**
		N на плане	N фото	
Территория, прилегающая к объекту	ДЧ-И (К, О, Г, У), ВНД (С)			Текущий ремонт, приобретение оборудования, организационные мероприятия: разместить на хорошо просматриваемом месте в зоне парковки информацию с телефоном ответственных сотрудников для их вызова. Установить указатели направления движения к главному входу с парковки для МГН. Установить специальные удобные скамейки с опорой для спины и подлокотниками на путях движения территории (каждые 100-150 м). Установить схему с маршрутами, доступными для инвалидов. Нанести разметку места для парковки автотранспорта МГН. Установить дорожные знаки для обозначения стоянки для транспортных средств инвалидов. Оказывать помощь со стороны ответственных сотрудников учреждения.

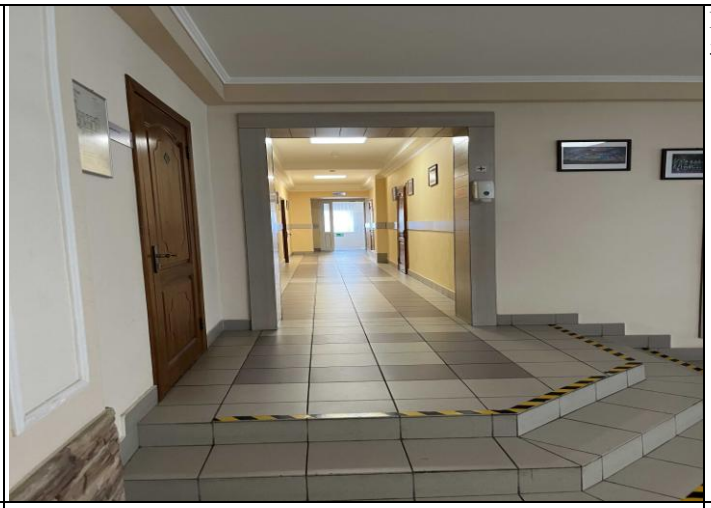
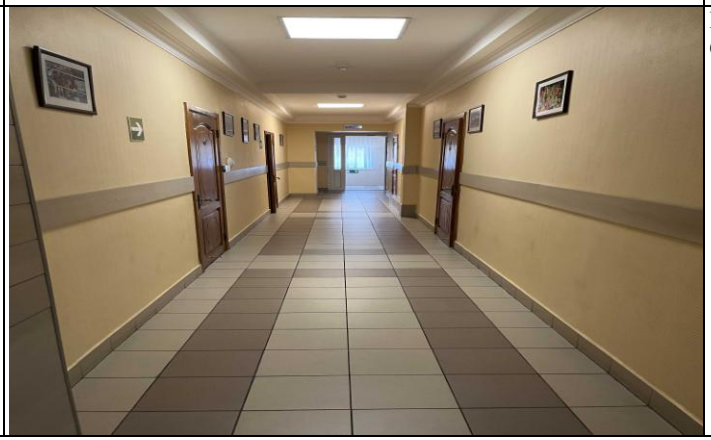
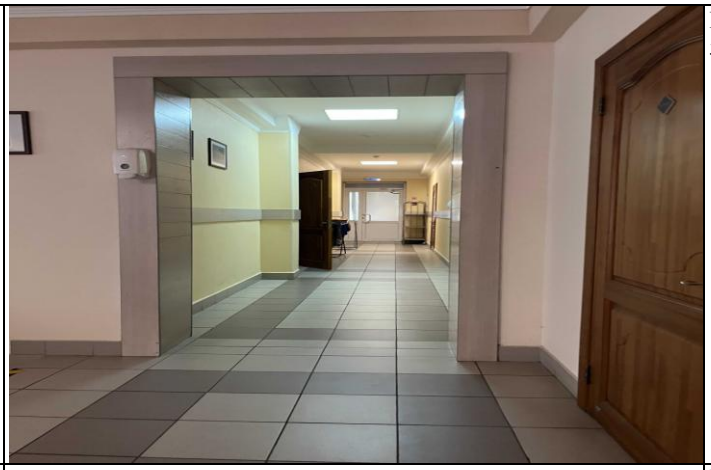
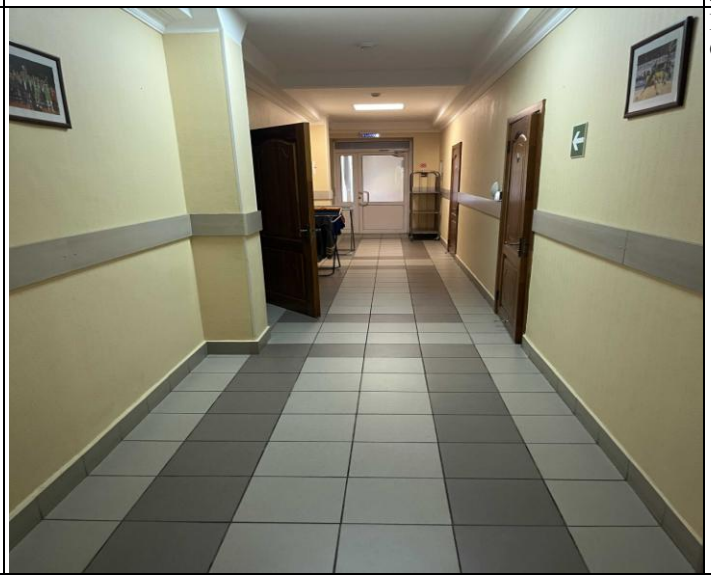
2.1	Лестницы/ступени (наружная)	нет			-	-	-	-
2.2	Пандус (наружный)	нет			-	-	-	-
2.3	Входные площадки (перед дверью)	нет			-	-	-	-
2.4	Двери (входные)	есть			Стеклянные поверхности дверей не обозначены контрастной маркировкой. Ручка двери не контрастна по отношению к цвету двери	К, О, С	Установить кнопку вызова помощи в зоне доступности для инвалидов колясках. Кнопку обозначить соответствующей пиктограммой, дублировать информацию табличкой, выполненной шрифтом Брайля. Установить яркую контрастную маркировку на прозрачных полотнах дверей (в виде круга, прямоугольника и др.). Контрастно обозначить ручку двери. При необходимости оказывать помощь инвалидам персоналом учреждения.	Текущий ремонт, организационные мероприятия

2.5	Тамбур	есть			Соответствует по габаритам.	К, О, С	При необходимости оказывать помощь со стороны персонала учреждения.	Организационные мероприятия

Наименование структурно-функциональной зоны	Состояние доступности *	Приложение		Рекомендации по адаптации (вид работы)**
		N на плане	N фото	
Входная группа	ДЧ-И (К,О,Г,У) ВНД (С)			Текущий ремонт, организационные мероприятия: установить кнопку вызова помощи в зоне доступности для инвалидов колясках. Кнопку обозначить соответствующей пиктограммой, дублировать информацию табличкой, выполненной шрифтом Брайля. Установить яркую контрастную маркировку на прозрачных полотнах дверей (в виде круга, прямоугольника и др.). Контрастно обозначить ручку двери. При необходимости оказывать помощь инвалидам персоналом учреждения.

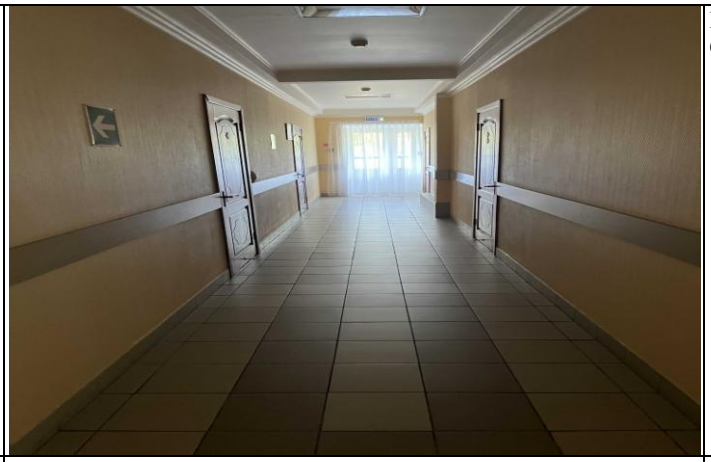
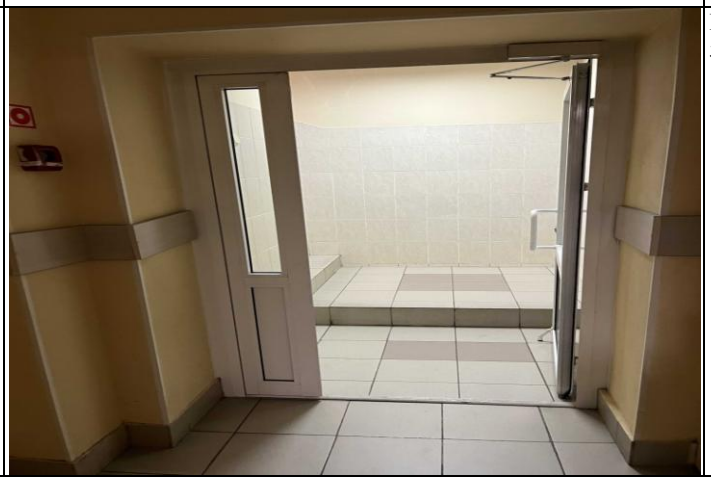
- ширина дверного проема в свету	см	**не менее 90**	117	К		П.6.1.5. СП 59.13330.2020
	- высота порога	см	**не более 1,4**	-	К,О,С		П.6.2.4. СП 59.13330.2020
	Ширина пути движения кресла-коляски: в одном направлении при встречном движении	см	 **не менее 150** **не менее 180**	 167	К,О,С		П.6.2.1. СП 59.13330.2020

- ширина дверного проема в свету	см	**не менее 90**	117	К		П.6.1.5. СП 59.13330.2020
	- высота порога	см	**не более 1,4**	-	К,О,С		П.6.2.4. СП 59.13330.2020
	Ширина пути движения кресла-коляски: в одном направлении при встречном движении	см	 **не менее 150** **не менее 180**	 170	К,О,С		П.6.2.1. СП 59.13330.2020

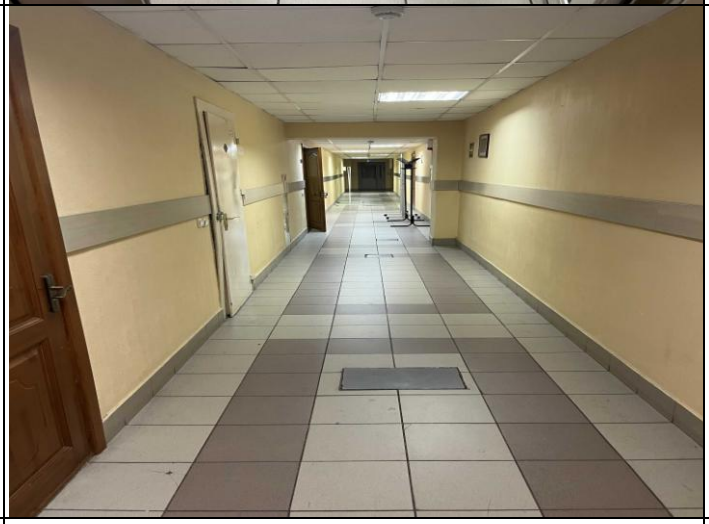
Ширина пути движения кресла-коляски: в одном направлении при встречном движении	см	**не менее 150** **не менее 180**	136	К,О,С		П.6.2.1. СП 59.13330.2020
	- ширина дверного проема в свету	см	**не менее 90**	94	К		П.6.1.5. СП 59.13330.2020
	- высота порога	см	**не более 1,4**	6	К,О,С		П.6.2.4. СП 59.13330.2020

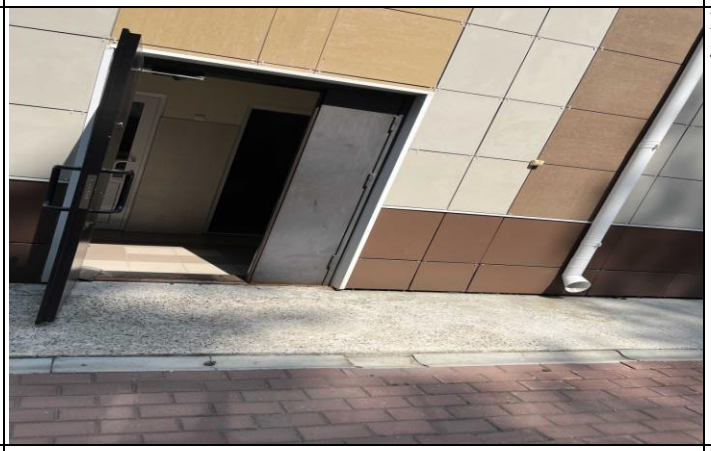
- ширина дверного проема в свету в цокольный этаж	см	**не менее 90**	71	К		П.6.1.5. СП 59.13330.2020
	- высота порога	см	**не более 1,4**	-	К,О,С		П.6.2.4. СП 59.13330.2020
	2 этаж						
	- ширина дверного проема в свету	см	**не менее 90**	103	К		П.6.1.5. СП 59.13330.2020
	- высота порога	см	**не более 1,4**	-	К,О,С		П.6.2.4. СП 59.13330.2020

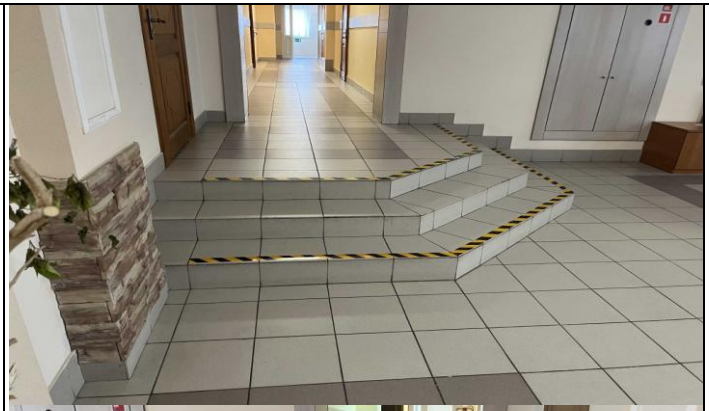
Ширина пути движения кресла-коляски: в одном направлении при встречном движении	см	**не менее 150** **не менее 180**	172	К,О,С		П.6.2.1. СП 59.13330.2020
	Цокольный этаж						
	- ширина дверного проема в свету	см	**не менее 90**	105	К		П.6.1.5. СП 59.13330.2020

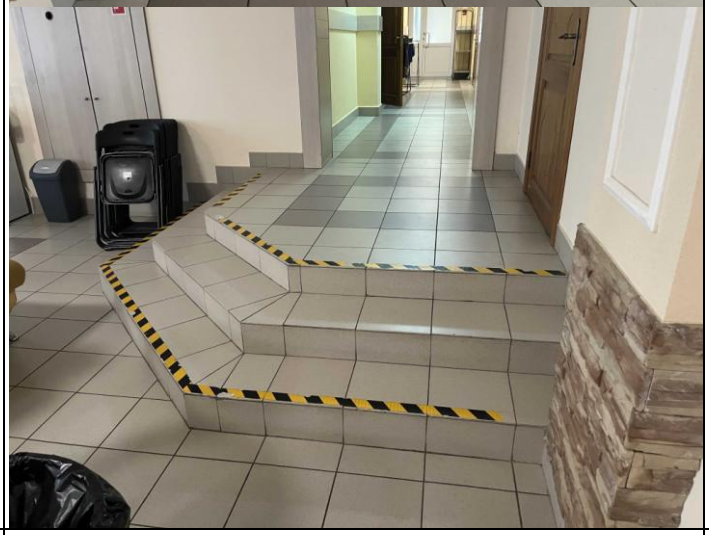
- высота порога	см	**не более 1,4**	20	К,О,С		П.6.2.4. СП 59.13330.2020
	Ширина пути движения кресла-коляски: в одном направлении при встречном движении	см	**не менее 150** **не менее 180**	177	К,О,С		П.6.2.1. СП 59.13330.2020
	Место отдыха и ожидания (не менее 2-3 на каждом этаже)		**наличие**	имеется	К, О		П. 6.2.5. СП 59.13330.2020
	Пути эвакуации						
	1 этаж						
	Эвакуационный выход						
	Двери 1: распашные (Р), автоматические раздвижные (А)			Распашные

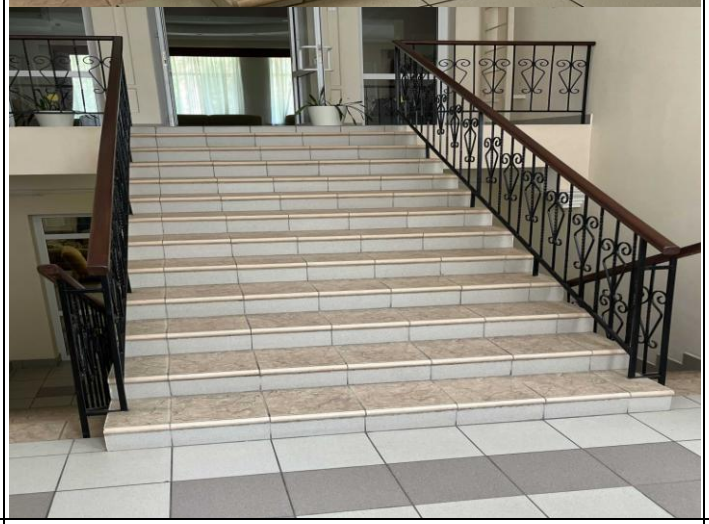
- ширина дверного проема в свету	см	**не менее 90**	71	К		П.6.1.5. СП 59.13330.2020
	- высота порога	см	**не более 1,4**	-	К,О,С		П.6.1.5. СП 59.13330.2020
	Двери 3: распашные (Р), автоматические раздвижные (А)			Распашные			
	- ширина дверного проема в свету	см	**не менее 90**	128	К		П.6.1.5. СП 59.13330.2020
	- высота порога	см	**не более 1,4**	3	К,О,С		П.6.1.5. СП 59.13330.2020
	Эвакуационный выход						
	Двери 1: распашные (Р), автоматические раздвижные (А)			Распашные

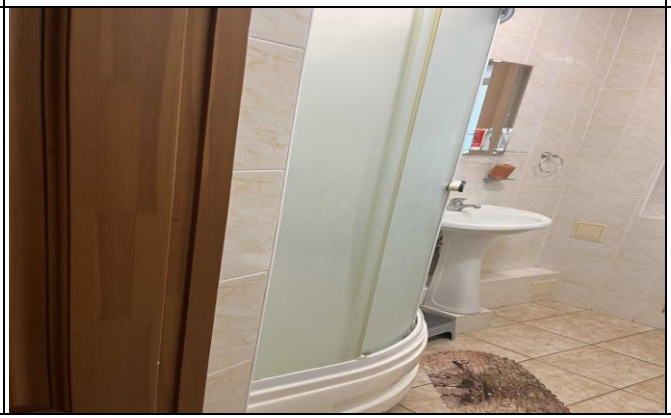
№ п/п	Наименование функционально-планировочного элемента	Наличие элемента		Выявленные нарушения и замечания		Работы по адаптации объектов	
		есть/ нет	N фото	Содержание	Значимо для инвалида (категория)	Содержание	Виды работ
4.1	Кабинетная форма обслуживания	есть		Жилые комнаты имеют похожую геометрию пространства: дверные проемы узкие, высокие пороги. Отсутствует зона размещения детей с нарушением опорно-двигательного аппарата, в том числе передвигающихся на колясках.	К,О	Технические решения по обустройству жилых комнат для приема людей, передвигающихся на колясках нецелесообразны без организации доступности для таких посетителей путей движения, а также санитарно-гигиенических помещений. Проживание для МГН организовать в корпусах 1,2,3,4 и 5	Организационные мероприятия
4.2	Зальная форма обслуживания	нет		-	-	-	-

Наименование структурно-функциональной зоны	Состояние доступности*	Рекомендации по адаптации (вид работы)**
Зона оказания услуги	ВНД (К,С), ДЧ-И (О) ДУ (Г,У)	Организационные мероприятия: проживание для МГН организовать в корпусах 1,2,3,4 и 5. Отработать регламент оказания помощи со стороны персонала.
