ПАСПОРТ ДОСТУПНОСТИ
объекта социальной инфраструктуры (ОСИ)

1.1. Вид (наименование) объекта: *1 корпус*
1.2. Полный почтовый адрес объекта: *630123, г. Новосибирск, ул. 91 перекат, 21*
1.3. Сведения о размещении объекта: *отдельно стоящее двухэтажное здание площадью 808,83 кв.м*, наличие прилегающего земельного участка (*да*, нет) *13,166 га*
1.4. Год постройки здания: *2011 г.*; последнего капитального ремонта: *2026 г.*
1.5. Дата предстоящих плановых ремонтных работ: -

Акт
обследования объекта
на предмет беспрепятственного доступа и использования инвалидами и другими маломобильными группами населения №5

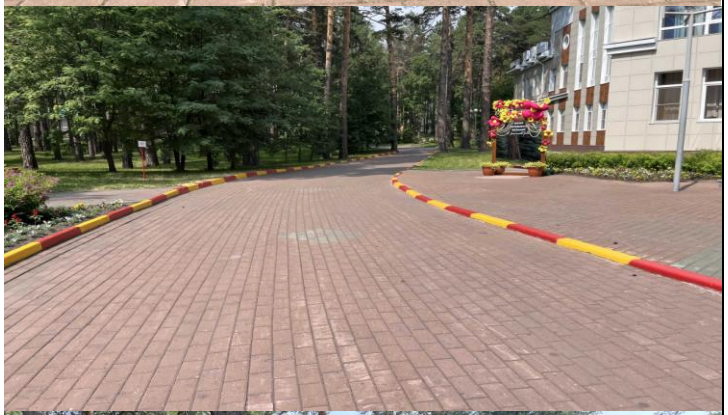
№ п/п	Элементы	Единицы измерения	Норматив	Фактическая величина	Для МГН*	ФОТО	Примечания
1	2	3	4	5	6	7	**8**
	Парковка для посетителей, около кпп 1 и кпп 2						
	Расстояние до входа в здание	м	**не более 50**	До 100	К, О	 	П.5.2.2. СП 59.13330.2020

Доля мест для автотранспорта инвалидов	%	**10 (но не менее 1 места)**	отсутствует	К, О		П.5.2.1. СП 59.13330.2020

Разметка места для парковки автотранспорта инвалидов	м	**6х3,6**	отсутствует	К, О		П.5.2.4. СП 59.13330.2020
	Обозначение места для парковки знаком, принятым в международной практике		**наличие**	отсутствует	К, О		П.5.2.1. СП 59.13330.2020
	Путь к главному (специализированному) входу в здание

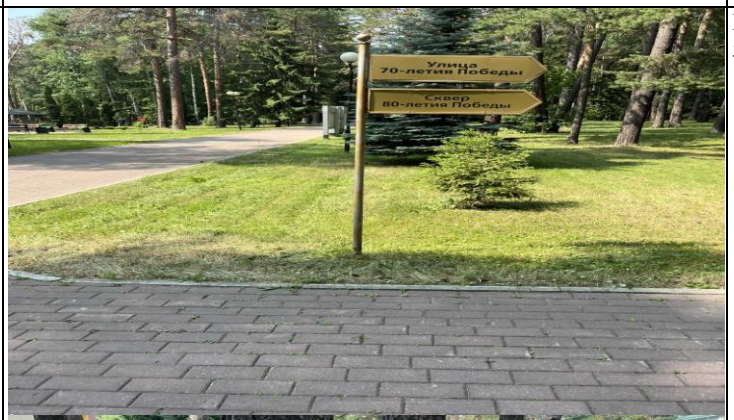
-указатели направления движения		**наличие**	имеется	К, О, Г	 	П.5.1.3. СП 59.13330.2020

Схема с маршрутами, доступными для инвалидов		**наличие**	отсутствует	К, О, Г		п. 5.1.1 СП 59.13330.2020 п. 6.5.2 СП 59.13330.2020 Приложение Б СП 136.13330.2012 (изм. № 1)
	Тактильная схема парка		**наличие**	отсутствует	С		п. 6.5.2 СП 59.13330.2020 Приложение Б СП 136.13330.2012 (изм. № 1)
	Специальные места отдыха оснащенные спинкой и опорными поручнями		Парковая зона должна быть оборудована специальными местами отдыха для опорников	отсутствует	О		п. 5.3.1 СП 59.13330.2020

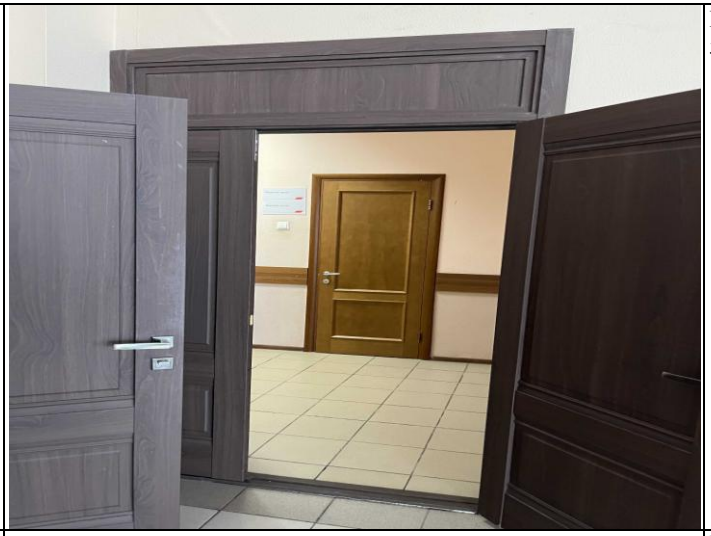
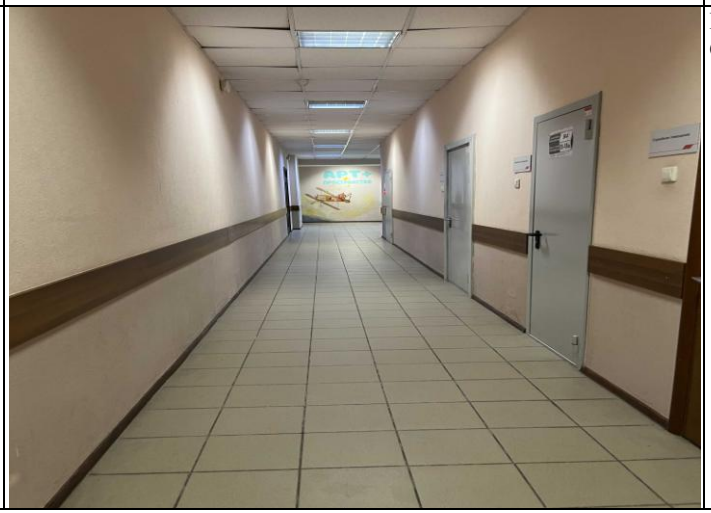
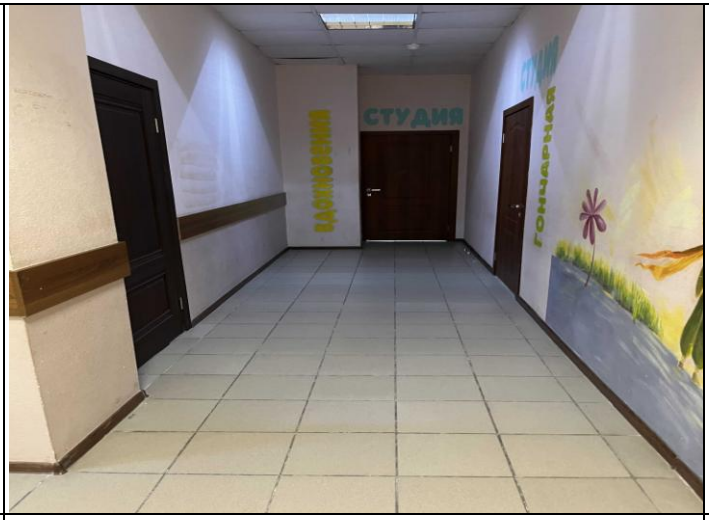
2.4	Двери (входные)	есть			Стеклянные поверхности дверей не обозначены контрастной маркировкой. Ручка двери не контрастна по отношению к цвету двери. Отсутствует кнопка вызова помощи Ненормативный высокий порог.	К, О, С	Установить кнопку вызова помощи в зоне доступности для инвалидов колясках. Кнопку обозначить соответствующей пиктограммой, дублировать информацию табличкой, выполненной шрифтом Брайля. Установить яркую контрастную маркировку на прозрачных полотнах дверей (в виде круга, прямоугольника и др.). Понижение дверного порога, в т.ч. до проведения работ при помощи инвентарного приставного пандуса. Выделить ручку двери контрастной	Текущий ремонт, организационные мероприятия

маркировкой по отношению к цвету двери. При необходимости оказывать помощь инвалидам персоналом учреждения.	
2.5	Тамбур	есть			Не соответствует по габаритам.	К, О, С	При необходимости оказывать помощь со стороны персонала учреждения.	Организационные мероприятия

Наименование структурно-функциональной зоны	Состояние доступности *	Приложение		Рекомендации по адаптации (вид работы)**
		N на плане	N фото	
Входная группа	ДЧ-И (Г,У) ВНД (К,О,С)			Текущий ремонт, организационные мероприятия: разработка рабочего проекта и установка пандуса по нормативам; установить тактильное предупреждающее покрытие в начале и конце лестничного марша, установить контрастную маркировку краевых ступеней. Установить двухсторонние поручни на лестнице по нормативу. Т.к. ширина лестницы более 4м., то необходимо доустановить центральные двухсторонние поручни. Установить кнопку вызова помощи в зоне доступности для инвалидов колясках. Кнопку обозначить соответствующей пиктограммой, дублировать информацию табличкой, выполненной шрифтом Брайля. Установить яркую контрастную маркировку на прозрачных полотнах дверей (в виде круга, прямоугольника и др.). Понижение дверного порога, в т.ч. при помощи подставного пандуса. Выделить ручку двери контрастной маркировкой по отношению к цвету двери. При необходимости оказывать помощь инвалидам персоналом учреждения.

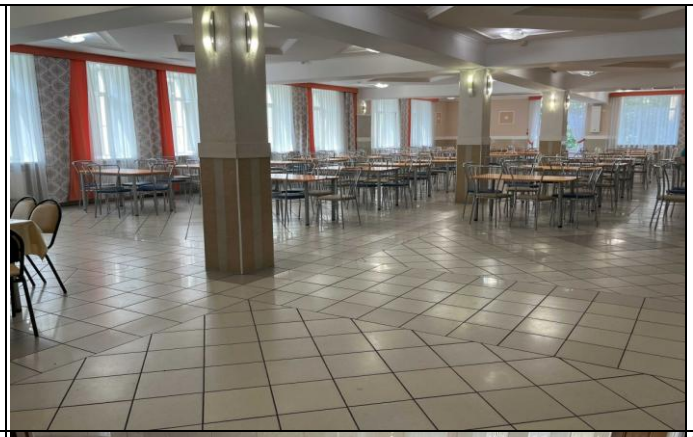
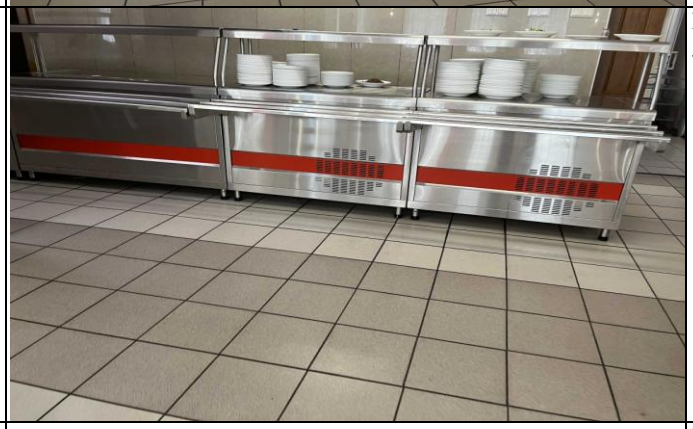
Зона обслуживания	см	150х150	386х727			
	Актовый зал						
	- ширина дверного проема в свету	см	не менее 90	120	К		П.6.2.4. СП 59.13330.2020
	- высота порога	см	не более 1,4	2	К,О,С		П.6.2.4. СП 59.13330.2020

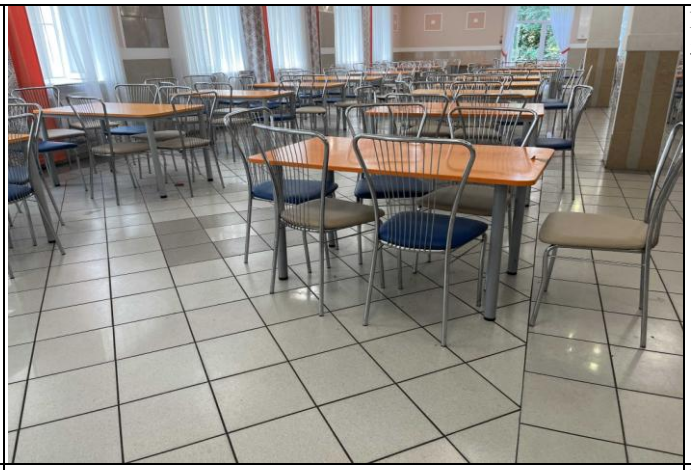
- ширина дверного проема в свету	см	не менее 90	89	К		П.6.2.4. СП 59.13330.2020
	- высота порога	см	не более 1,4	-	К,О,С		П.6.2.4. СП 59.13330.2020
	Зона обслуживания	см	150х150	соответствует			
	Гончарная студия						
	- ширина дверного проема в свету	см	не менее 90	89	К		П.6.2.4. СП 59.13330.2020
	- высота порога	см	не более 1,4	-	К,О,С		П.6.2.4. СП 59.13330.2020

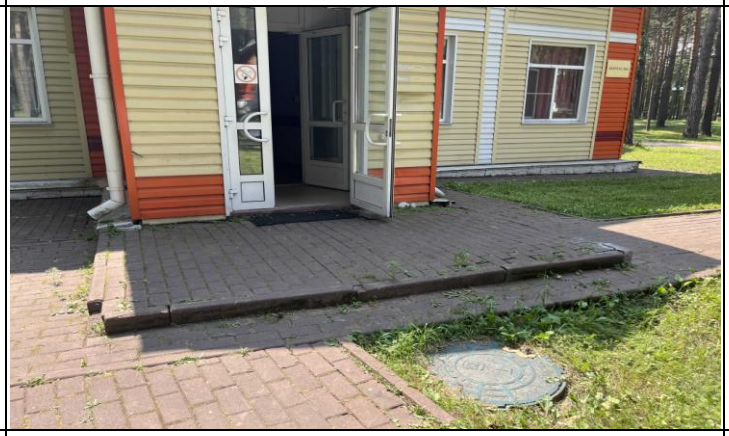
1.2	Путь (пути) движения на территории	есть			Отсутствует специальные места отдыха для инвалидов, оснащенные специальными удобными скамейками с опорой для спины и подлокотниками. Отсутствует схема с маршрутами, доступными для инвалидов.	О	Установить специальные удобные скамейки с опорой для спины и подлокотниками на путях движения территории (каждые 100-150 м). Установить схему с маршрутами, доступными для инвалидов.	Приобретение оборудования. Организационные мероприятия

1.3	Автостоянка и парковка	есть			Отсутствуют дорожные знаки для обозначения стоянки для транспортных средств инвалидов; разметка места для парковки автотранспорта МГН.	К,О	Нанести разметку места для парковки автотранспорта МГН. Установить дорожные знаки для обозначения стоянки для транспортных средств инвалидов. Оказывать помощь со стороны ответственных сотрудников учреждения.	Текущий ремонт. Организационные мероприятия

1.1	Вход (входы) на территорию	есть			Соответствует.	К, О, С	Разместить на хорошо просматриваемом месте в зоне парковки информацию с телефоном ответственных сотрудников для их вызова. При необходимости оказывать помощь со стороны персонала учреждения.	Текущий ремонт. Организационные мероприятия

Наименование структурно-функциональной зоны	Состояние доступности*	Приложение		Рекомендации по адаптации (виды работы)**
		N на плане	N фото	
Территория, прилегающая к объекту	ДЧ-И (К, О, Г, У), ВНД (С)			Текущий ремонт, приобретение оборудования, организационные мероприятия: разместить на хорошо просматриваемом месте в зоне парковки информацию с телефоном ответственных сотрудников для их вызова. Установить указатели направления движения к главному входу с парковки для МГН. Установить специальные удобные скамейки с опорой для спины и подлокотниками на путях движения территории (каждые 100-150 м). Установить схему с маршрутами, доступными для инвалидов. Нанести разметку места для парковки автотранспорта МГН. Установить дорожные знаки для обозначения стоянки для транспортных средств инвалидов. Оказывать помощь со стороны ответственных сотрудников учреждения.

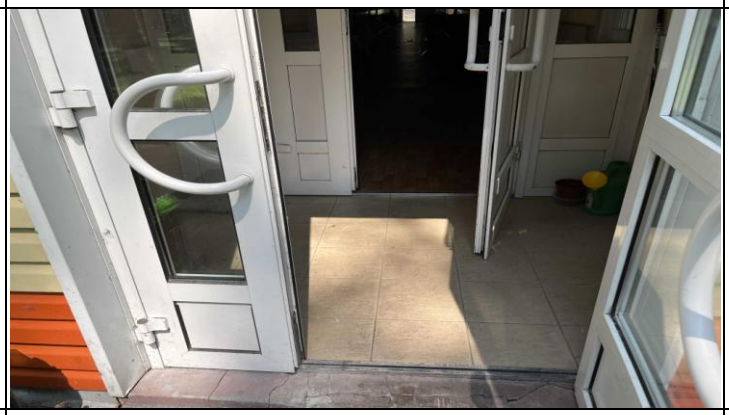
2. ВХОДНАЯ ГРУППА

2.3	Входные площадки (перед дверью)	есть			Не соответствует по габаритам.	К	Установить тактильное предупреждающее покрытие перед входной площадкой, установить контрастную маркировку края входной площадки.	Текущий ремонт, организационные мероприятия

2.4	Двери (входные)	есть			Стеклянные поверхности дверей не обозначены контрастной маркировкой. Ручка двери не контрастна по отношению к цвету двери Отсутствует кнопка вызова помощи.	К, О, С	Установить кнопку вызова помощи в зоне доступности для инвалидов колясках. Кнопку обозначить соответствующей пиктограммой, дублировать информацию табличкой, выполненной шрифтом Брайля. Установить яркую контрастную маркировку на прозрачных полотнах дверей (в виде круга, прямоугольника и др.). Выделить ручку двери контрастной маркировкой по отношению к цвету двери. При необходимости оказывать помощь инвалидам персоналом учреждения.	Текущий ремонт, организационные мероприятия

2.1	Лестницы/ступени (наружная)	нет			-	-	-	-
2.2	Пандус (наружный)	нет			Отсутствует.	К	Разработка рабочего проекта и установка пандуса по нормативам.	Капитальный ремонт, организационные мероприятия

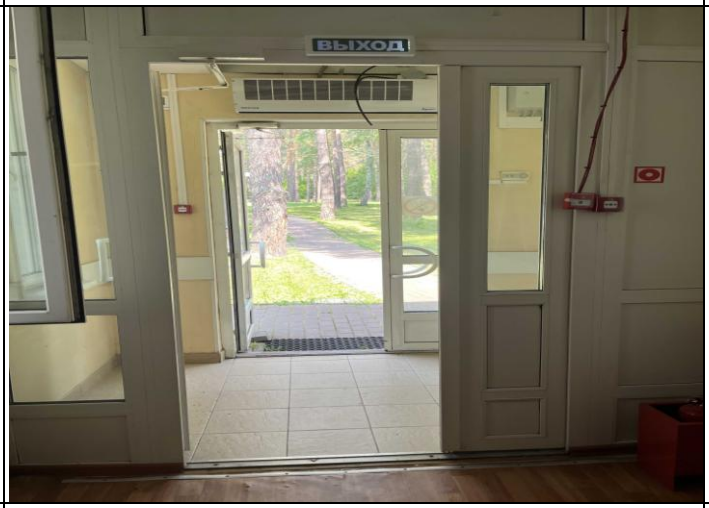
2.1	Лестницы/ступени (наружная)	есть			Отсутствует тактильное предупреждающее	О, С	Установить тактильное предупреждающее покрытие в	Текущий ремонт, организационные мероприятия

покрытие в начале и конце лестничного марша. Установить контрастную маркировку краевых ступеней.		начале и конце лестничного марша, установить контрастную маркировку краевых ступеней. До проведения работ оказывать помощь со стороны персонала.

2.4	Двери (входные)	есть			Ручка двери не контрастна по отношению к цвету двери	К, О, С	Установить яркую контрастную маркировку на прозрачных полотнах дверей (в виде круга, прямоугольника и др.). Выделить ручку двери контрастной маркировкой по отношению к цвету двери. При необходимости оказывать помощь инвалидам персоналом учреждения.	Текущий ремонт, организационные мероприятия

Наименование структурно-функциональной зоны	Состояние доступности *	Приложение		Рекомендации по адаптации (вид работы)**
		N на плане	N фото	
Входная группа, вход 1	ДЧ-И (Г,У) ВНД (К,О,С)			Текущий ремонт, организационные мероприятия: разработка рабочего проекта и установка пандуса по нормативам; установить тактильное предупреждающее покрытие перед входной площадкой, установить контрастную маркировку края входной площадки. Установить кнопку вызова помощи в зоне доступности для инвалидов колясках. Кнопку обозначить соответствующей пиктограммой, дублировать информацию табличкой, выполненной шрифтом Брайля. Установить яркую контрастную маркировку на прозрачных полотнах дверей (в виде круга, прямоугольника и др.). Выделить ручку двери контрастной маркировкой по отношению к цвету двери. При необходимости оказывать помощь инвалидам персоналом учреждения.
Вход 2	ДЧ-И (Г,У) ВНД (К,О,С)			Текущий ремонт, организационные мероприятия: установить предупреждающее покрытие в начале и конце лестничного марша, установить контрастную маркировку краевых ступеней. Установить яркую контрастную маркировку на прозрачных полотнах дверей (в виде круга, прямоугольника и др.). Выделить ручку двери контрастной маркировкой по отношению к цвету двери. При необходимости оказывать помощь инвалидам персоналом учреждения.

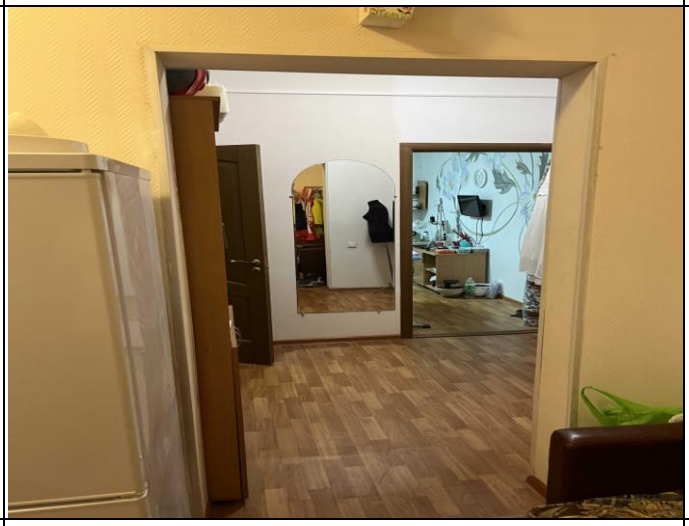
3.6	Пути эвакуации (в т.ч. зоны безопасности)	есть			Пути эвакуации не соответствуют нормативам доступности для МГН: отсутствует контрастная маркировка дверей эвакуации.	К, О, С, Г, У	Нанести контрастную маркировку дверей на путях эвакуации в соответствии с нормативами. Оказывать помощь со стороны ответственных сотрудников.	Текущий ремонт, организационные мероприятия

Наименование структурно-функциональной зоны	Состояние доступности *	Приложение		Рекомендации по адаптации (виды работы)**
		N на плане	N фото	
Пути движения на объекте	ДЧ-И (О,Г,У) ВНД (К,С)			Текущий ремонт, организационные мероприятия: нанести контрастную маркировку дверей в соответствии с нормативами; обучить персонал правилам оказания ситуационной помощи инвалидам в чрезвычайных ситуациях; отработать регламент эвакуации МГН.

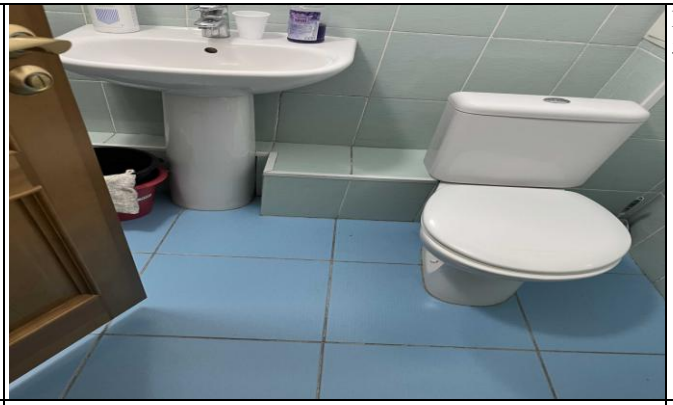
5. САНИТАРНО-ГИГИЕНИЧЕСКИЕ ПОМЕЩЕНИЯ

№ п/п	Наименование элементов объекта	Единицы изме-рения	Норматив	Фактическая величина	Для категорий МГН*	ФОТО	Примечания
1	2	3	4	5	6	7	8
	Санитарный узел на втором этаже						
	Знак доступности помещения на высоте	см	Наличие 135	отсутствие	К,О,С,Г		П.6.3.6. СП 59.13330.2020
	Ширина дверного проема	см	Не менее 90	69	К		П.6.2.4. СП 59.13330.2020
	- высота порога	см	Не более 1,4	-	К,О,С		П.6.2.4. СП 59.13330.2020

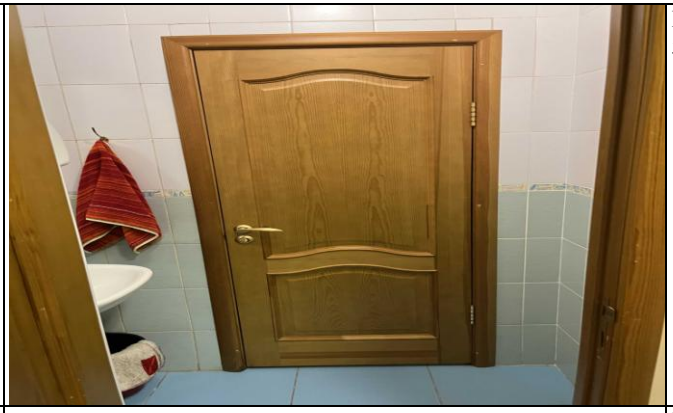
Знак доступности помещения на высоте	см	Наличие 135	отсутствие	К,О,С,Г		П.6.3.6. СП 59.13330.2020
	Ширина дверного проема	см	Не менее 90	69	К		П.6.2.4. СП 59.13330.2020
	- высота порога	см	Не более 1,4	7	К,О,С		П.6.2.4. СП 59.13330.2020
	габариты закрытой кабины уборной	см	Не менее 165х220	144х148	К		П.6.3.7. СП 59.13330.2020
	-прибор для сушки рук	см	Наличие 85-110	отсутствует	К, О		п. 6.4.2, 8.1.7 СП 59.13330.2020
	-опорные поручни	см	наличие	отсутствует	К, О		П.6.3.3. СП 59.13330.2020
	-крючок для костылей	см	Наличие 120	отсутствует	О		П.6.3.6. СП 59.13330.2020
	Система тревожной сигнализации (кнопка вызова персонала)		Наличие 85-110	отсутствует	К, О		П.6.3.6. СП 59.13330.2020

Раковина: • высота раковины • опорный поручень	см	75-85 см наличие	88 отсутствует	К, О		П. 6.3.3.СП 59.13330.2020
	Санитарный узел в медпункте						
	Знак доступности помещения на высоте	см	Наличие 135	отсутствие	К,О,С,Г		П.6.3.6. СП 59.13330.2020
	Ширина дверного проема	см	Не менее 90	69	К		П.6.2.4. СП 59.13330.2020
	- высота порога	см	Не более 1,4	-	К,О,С		П.6.2.4. СП 59.13330.2020
